# **Los Pajares de Olmeda de Cobeta**

**(Guadalajara)**

**Estudio etnológico y su repercusión arquitectónica**

**Paz Núñez Martí**

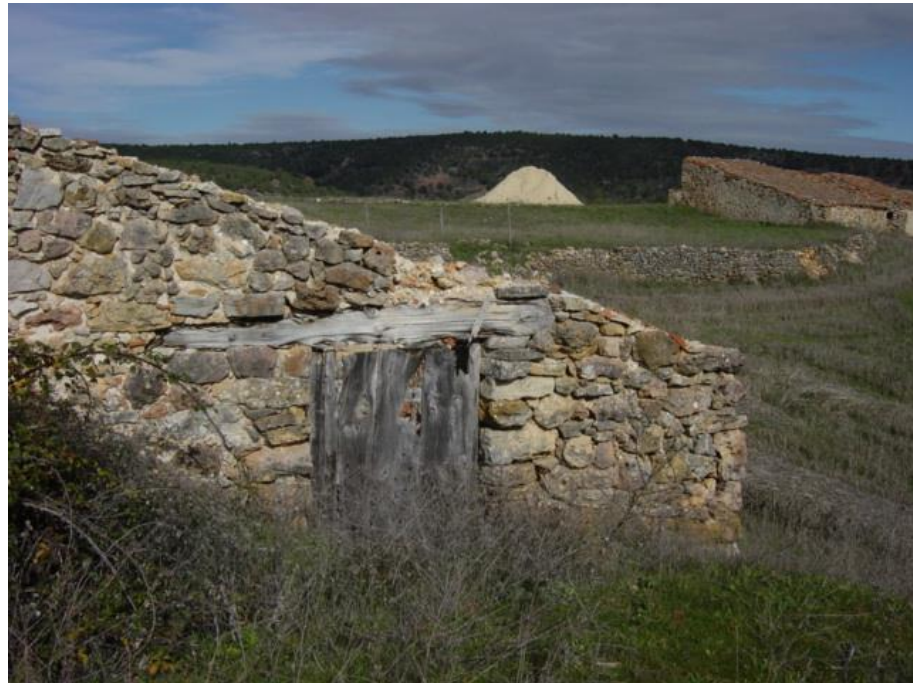
Puerta lateral de salida en pajar de esquina.

Sin embargo, la salida no es igual en todas las construcciones. La direccionalidad que mantienen los pajares centrales no se mantienen en los de esquina. Estos aprovechan esta condición para abrir una puerta en el muro lateral. De esta manera sacan el mayor provecho posible al espacio de almacenamiento.

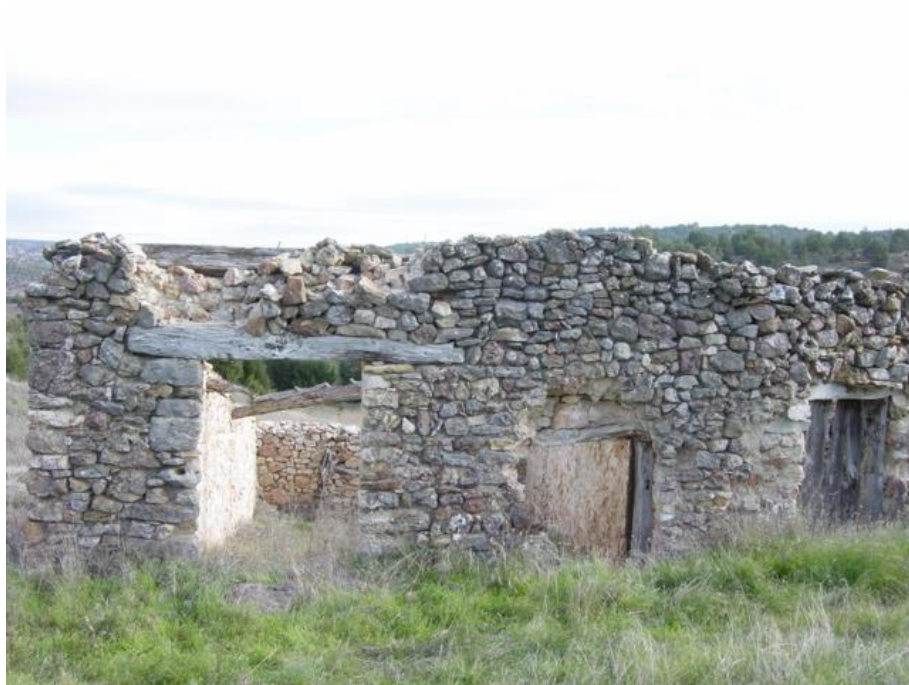
Distintas dimensiones de puertas de acceso

Si por el contrario, se mete la maquinaria, estas medidas varían considerablemente. Se alcanza hasta 2,30 m. de altura por 2,60 m.

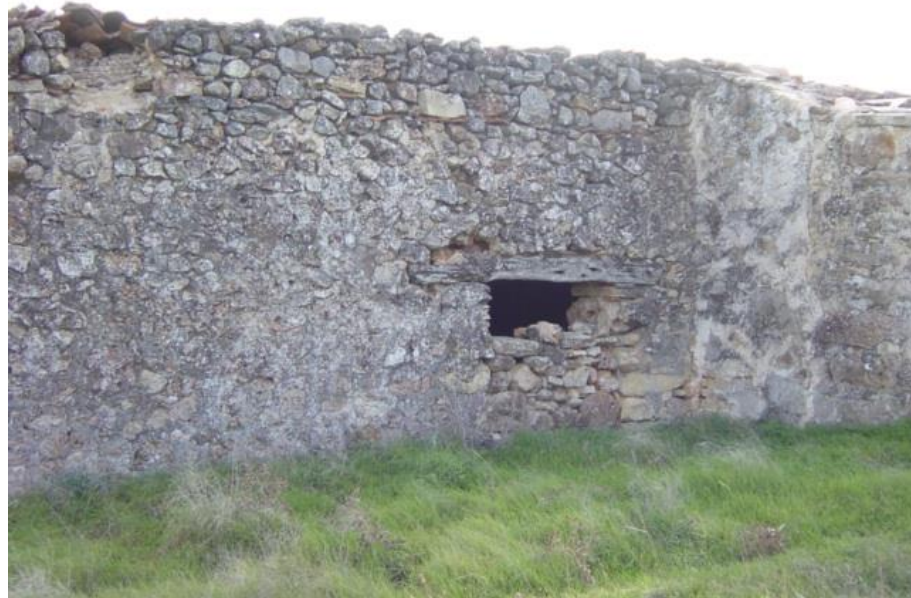
Salida posterior mediante vano.

El hueco de salida para sacar la paja no siempre es una puerta. Por regla general es un pequeño vano que además mide la cantidad de paja que se quiere sacar para su distribución posterior.
